架空送電線の鋼心腐食メカニズムに関する研究

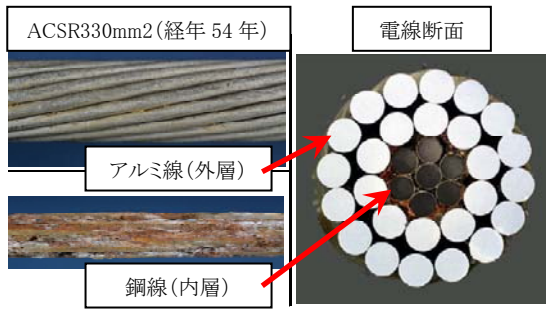
架空送電線の電力線の経年に伴う腐食劣化は、海塩によるアルミ腐食と考えられていたが、近年、山間部に経過する送電線の撤去電線で、電線表面のアルミ線には異常がなく、内部の鋼心が腐食している事例が確認されている。

山間部の撤去電線で確認された鋼心腐食の要因として、大気中物質の硫酸イオンが降雨、霧等を媒体として電線内部に取り込まれ、凝縮されたことで、鋼心腐食が発生したとの仮説を立てた。この仮説に基づき、腐食溶液組成（pH、硫酸、硫酸ナトリウム濃度）を調整することで、アルミ腐食が小さく鋼心腐食が大きい実線路での鋼心腐食状態が再現できることが分かった。

図1 撤去電線の鋼心腐食事例
