ニッケルメッキ金属の腐食メカニズムに関する研究

(株)四国総合研究所 化学バイオ技術部 山本 松平
(株)四国総合研究所 化学バイオ技術部 奥田 昌三
(株)四国総合研究所 化学バイオ技術部 濱口 俊明

Study on corrosion mechanism of Nickel plating

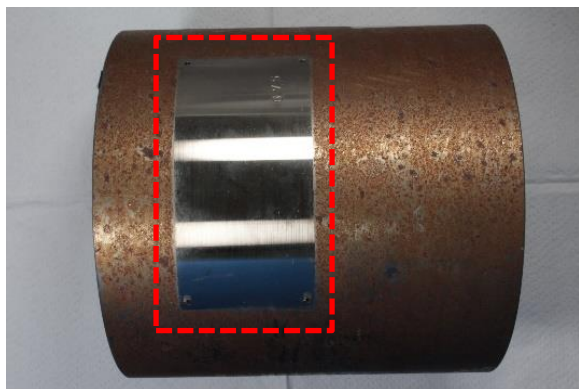
図-1に、調査に供したNi-Pメッキ部材を示す。外径および長さ約15cmの円筒型の炭素鋼にNi-Pメッキが施されたもので、約3年間の屋内使用により赤錆部を除いた表面全体に赤褐色の錆が生じている。一方、赤錆部は銘板が取り付けられていた箇所ので、大気環境から遮断されていたため錆が生じず、メッキ施工当初の状態が保たれた状態であった。当該部材のうち錆が生じている箇所を発錆部、生じていない箇所を正常部として試験に用いた。

図-1 錆が生じたNi-Pメッキ部材の外観
(赤枠内：錆が生じなかった正常部)

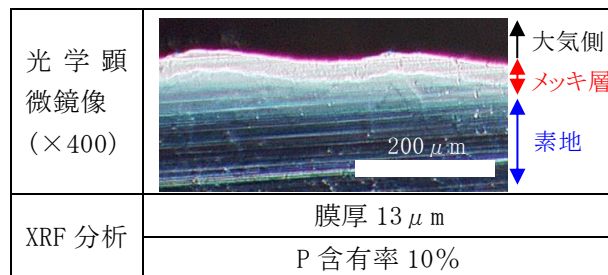
当該部材に施工されていたNi-Pメッキ層の分析結果を図-2に示す。当該部材では、素地の表面に厚さ約13 μm でほぼ均一にメッキ層が形成され、通常の屋内向け仕様の目安である8 μm 以上⁴⁾が十分に確保されていることから、施工時の膜厚管理は適正に実施されていたと言える。また、メッキ層のP含有率は約10%で、海塩等に対する耐食性が良好とされる9~11%の範囲内にあった²⁾。

図-2 メッキ性状の分析結果

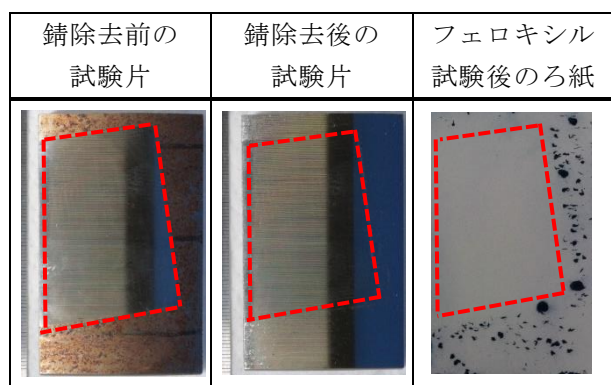
図-3 にフェロキシル試験によりメッキ欠陥の有無を観察した結果を示す。発錆部では、素地である炭素鋼に含まれる鉄(Fe)と試薬が反応して青色の発色が認められ、メッキ層を貫通した欠陥が生じていた。Ni-P メッキにおいては、素地の状態(表面粗さ等)によって施工時から欠陥が生じる可能性があるが⁵⁾、正常部ではこのような欠陥を示す発色は認められなかった。

以上の結果から、当該部材に対するメッキ処理は適切に施工されており、発錆は設置後の環境に起因したメッキ層の腐食によるものと推定した。

図-3 フェロキシル試験の結果(赤枠内：正常部)

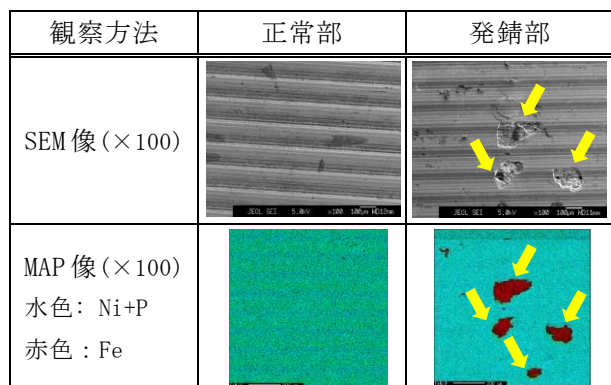
メッキ正常部と発錆部それぞれの表面のSEM像およびMAP像を図-4に示す。正常部の表面はヘアライン加工による縞模様の他は特に異状は認められないが、発錆部では矢印で示すように局所的にえぐれたような箇所が観察された。当該箇所ではMAP分析においてFeが検出されており、2.3(1)の結果と同様に腐食によりメッキ層に貫通欠陥が生じ、素地の炭素鋼が露出している状態が観察された。

図-4 正常部および発錆部表面のSEM像とMAP像(黄色矢印：メッキ欠陥箇所)

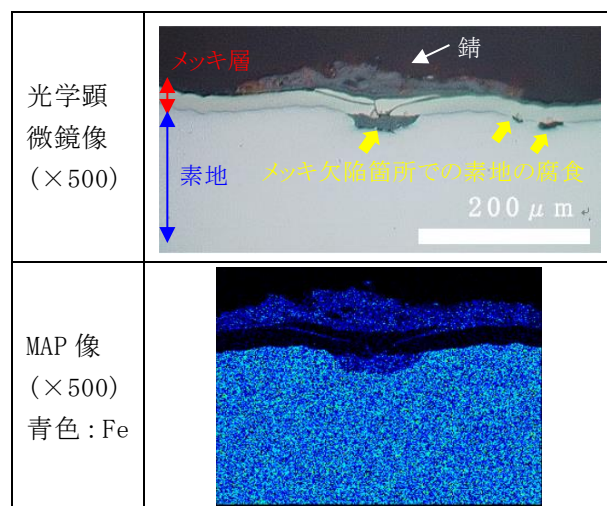
発錆箇所の断面の光学顕微鏡観察結果およびMAP像を図-5に示す。発錆箇所ではメッキ層に亀裂状の欠陥が生じており、その下部の炭素鋼に腐食が認められた。また、メッキ層上には欠陥箇所から漏出したと思われる錆(腐食生成物)が上載している。当該箇所の鉄の分布密度を表すMAP像から、欠陥下部やメッキ層に上載した錆の主成分はFeであることが判った。

図-5 発錆部断面の光学顕微鏡観察像とMAP像

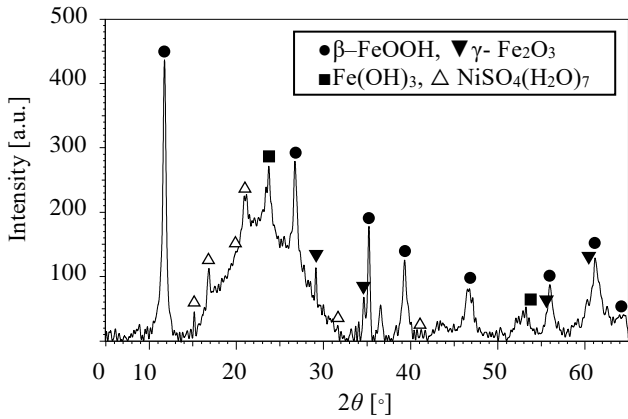
EDXによる腐食生成物の元素組成分析結果を表-1に、XRDによる化学形態の定性結果を図-6に示す。腐食生成物中の結晶性成分の大半は塩素イオン(Cl⁻)の存在下で生成され易いオキシ水酸化鉄(β -FeOOH)や、マグヘマイト(γ -Fe₂O₃)等であった。また、Niは硫酸ニッケル水和物(NiSO₄(H₂O)₇)の形態で検出された。SO₄²⁻はNiの腐食促進因子として知られており⁶⁾、その腐食生成物であるNiSO₄(H₂O)₇が検出されたことから、当該Ni-Pメッキの腐食原因として亜硫酸ガス(SO₂)等に由来する付着SO₄²⁻の影響が疑われた。

図-6 腐食生成物の XRD 分析結果

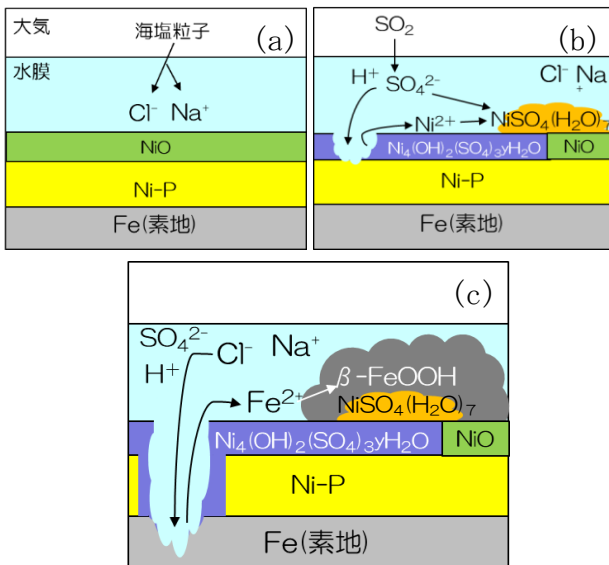
当該部材で生じた腐食について、腐食生成物の性状等と、すでに報告されている Ni メッキの腐食機構⁷⁾を考慮し、図-7 のような腐食メカニズムを推定した。まず、正常な Ni-P メッキ表面には酸化ニッケル (NiO) の被膜が形成されており、微視的な水膜に取り込まれた海塩からの Cl⁻等に対して防食の役割を果たしている (a)。この水膜中に SO₂ 等が取り込まれて酸化し、メッキ表面に SO₄²⁻が生じると、NiO は徐々に保護性の低い塩基性の硫酸ニッケルからなる被膜に形態が変わり、メッキ層の浸食が始まることとなる (b)。さらにメッキ層の浸食が進行して素地まで貫通すると、Ni に対してイオン化傾向の大きい Fe が選択的に水膜中に溶出し、メッキ層上に β-FeOOH や NiSO₄(H₂O)₇ 等からなる腐食生成物を形成したと推定される (c)。

図-7 当該 Ni-P メッキの推定腐食メカニズム
