保温材の上から配管減肉を点検可能な技術および現場適用例

(株)四国総合研究所 エネルギー技術部 鬼勢 章

Technology of inspection of piping over thermal insulation and examples of field applications

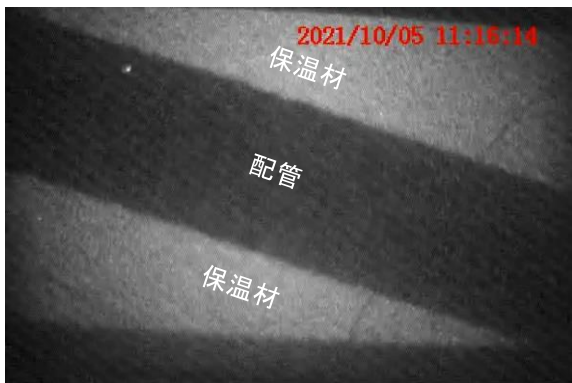
図5 CUI-Visionによる撮影画像例

撮影画像例を図5に示す。配管は黒色、保温材は白色で表示される。

撮影画像以外にも保温外装板の損傷状況等を加味して、総合的に外面腐食の可能性を判定する。

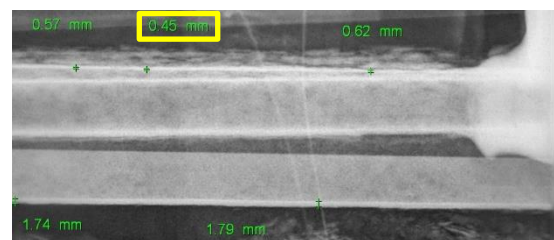
図7 DREAMSによる撮影画像および残肉厚測定値

図7に点検対象配管の撮影画像および画像解析による残肉厚測定値を示す。撮影範囲内の最小残肉厚は、大気開放のブロー配管において0.45mmとなっていた。

この配管は取替することになったため、保温材を解体し配管の外面を確認すると、図8のとおり腐食がかなり進行していた。また、図9のように配管を切断して配管断面を観察したところ、DREAMSの残肉厚測定値との相違はほとんどなく、測定精度の高さを検証することができた。
