## 伊方 3 号機原子炉補機冷却海水系統を対象とした 海水処理の適正化について

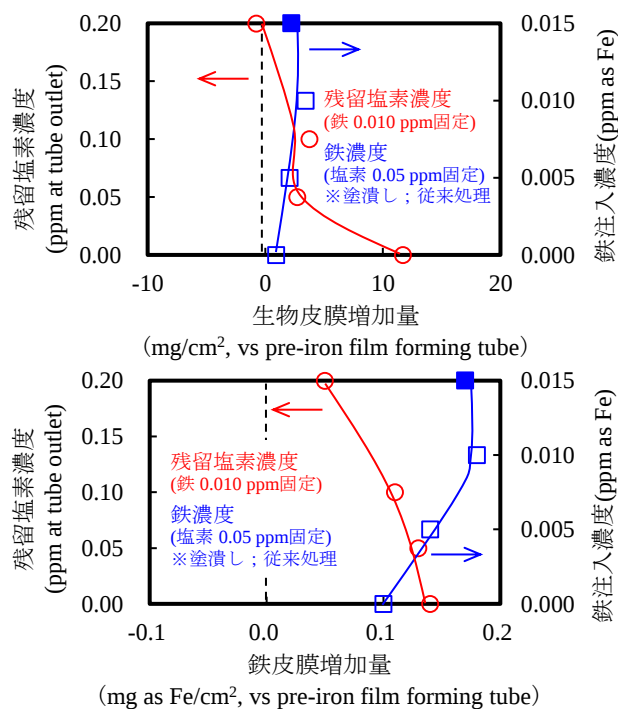
図-2 白銅の性状と海水処理条件の関係

原子炉補機冷却海水系統に設置された熱交換器の伝熱管に使用されている白銅とアルミニウム黄銅を対象に、生物皮膜量（伝熱性能低下要因）と鉄皮膜量（防食に寄与）に与える海水処理の影響を調査した結果、空気冷却器にも使用される白銅においては、塩素注入濃度を従来よりも上昇させることで、生物皮膜量を低減しながらも、鉄皮膜量を増加傾向に維持できることを確認した。一方、アルミニウム黄銅については、塩素注入濃度の上昇は生物皮膜量の低減には有効だが、鉄皮膜増加量が減少するため防食面で不利となることが判った。

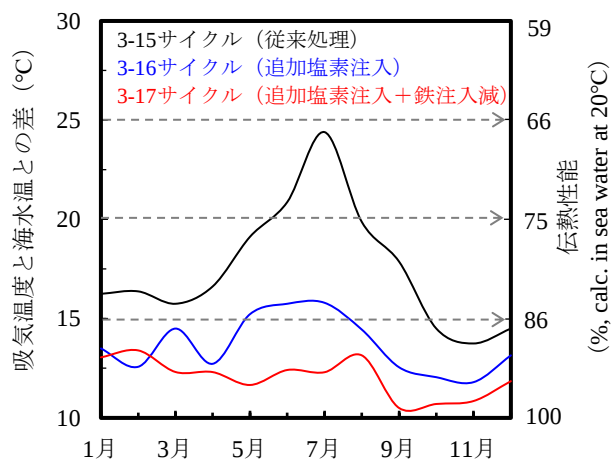
図-3 D/G 空気冷却器における吸気温度と海水温の差並びに伝熱性能の推移

伊方 3 号機原子炉補機冷却海水系統に設置された非常用ディーゼル発電機 (D/G) の空気冷却器においては、2017 年 6 月の定期運転時に汚損による伝熱性能低下が認められた。汚損対策として海水処理による対応を求められたが、処理方法を変更するにあたっては、設備構成や伝熱管材質等を考慮したうえで、系統全体の伝熱性能向上と防食性維持を両立できる条件を検討する必要がある。

当該系統の設備構成・配置等を考慮した場合、取水海水の塩素注入濃度は従来の 0.20ppm (D/G を除く熱交換器出口の残留塩素濃度；約 0.05ppm) のまま、鉄注入濃度を 0.015ppm から 0.010ppm に低減するとともに、これまで未使用であった追加塩素注入系統を使用し D/G 海水系統のみ局所的に残留塩素濃度を 0.15ppm 以上に上昇させる海水処理が適正と判断した。また、当該処理を実機適用し、その効果をプラントデータから評価した結果、課題であった空気冷却器の伝熱性能を従来よりも高く維持しながら、系統全体の防食性が維持されていることを確認した。
