石炭火力発電所のアッシュエロージョン対策に関する研究

(株)四国総合研究所 エネルギー技術部 渡邊 和芳

A study on countermeasures against ash erosion in coal-fired power plants

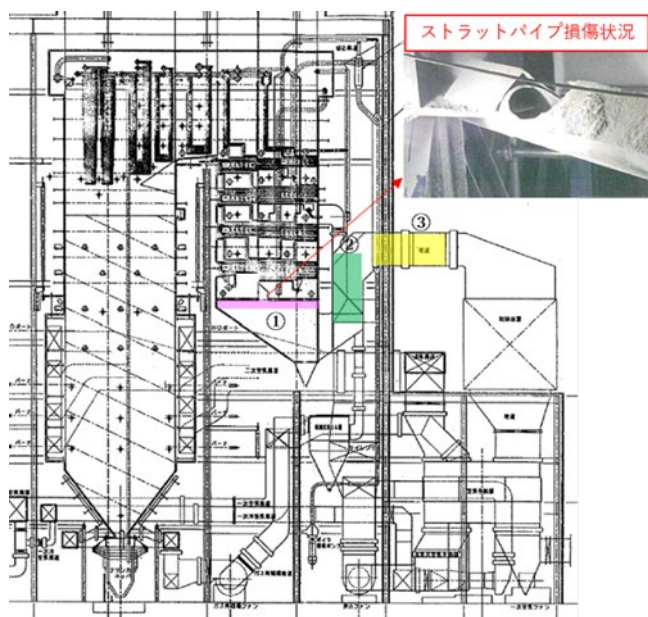
図1 アッシュエロージョン発生箇所

石炭火力発電所においてアッシュエロージョンの状況を調査した結果、アッシュエロージョンを受けやすい箇所は表1、図1のとおりであった。

発電所/損傷箇所		ガス平均流速 (m/s)	備考
A	①SH/RH ダンパー下部	4.3	損傷箇所はダンパー直下部
	②ボイラ後部煙道	14.2	直近の上流ダクトがU字
	③脱硝入口	13.0	直近の上流ダクトがL字
B	AH 出口	16.6	直近の上流ダクトがL字

この結果より、アッシュエロージョンを受けやすい箇所は以下であることがわかった。

- ① 排ガス平均流速が速く、直近の上流ダクトがL字またはU字
- ② ダンパー直下部

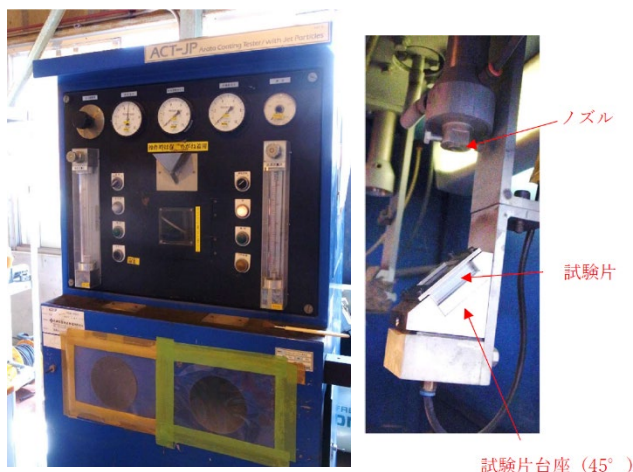
図3 試験装置外観(荒田式溶射皮膜評価試験機)

耐摩耗性評価試験方法については、実機状況を踏まえ、試験片に珪砂入りエアを吹き付けて摩耗させる「荒田式溶射皮膜評価試験機」を用い、各サンプルの摩耗減量を評価した。試験イメージおよび試験装置外観は図2、図3、試験条件は表3のとおり。

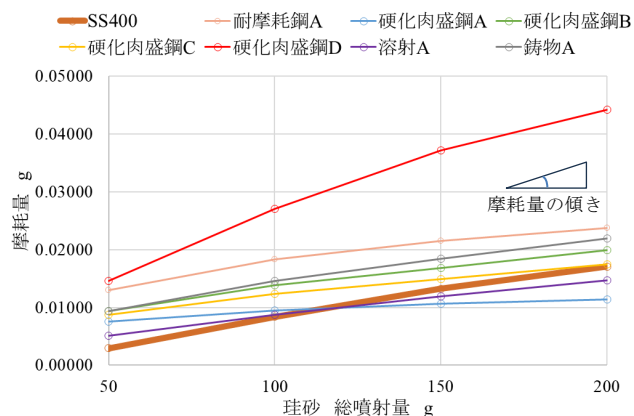
図4 ショットブラスト試験結果(噴射角度45°)

耐摩耗性評価試験結果を図4に、図4で得られる摩耗量の傾き(摩耗量/珪砂噴射量)をサンプル毎に整理したものを図5に示す。

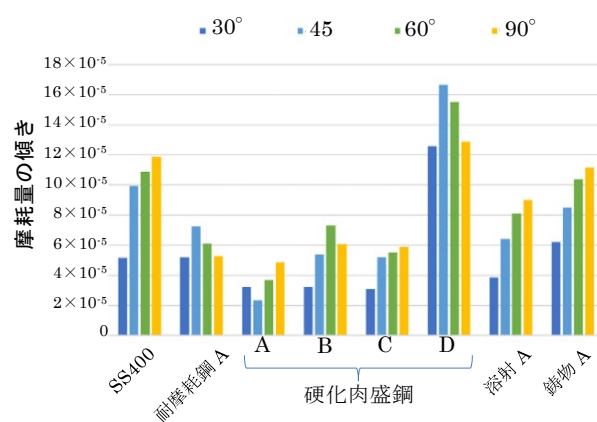
図5 各サンプルの摩耗状況

図5より、各サンプルにおける摩耗量の傾きは以下の順番となった。

硬化肉盛鋼A<耐摩耗鋼A(既設材料)、硬化肉盛鋼B、C、<溶射A<SS400(既設材料)、鋳物A<硬化肉盛鋼D

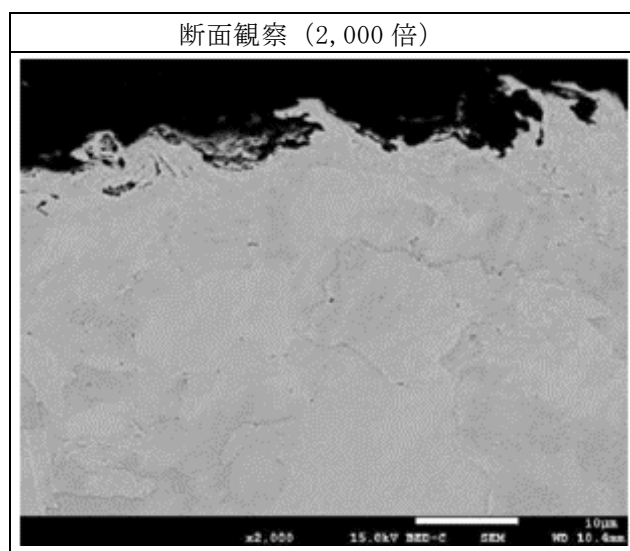
図6 断面観察(SS400)

図 6～図 10 より、各サンプルには、以下の特徴があることがわかった。

- ・硬化肉盛鋼 A、C、D および溶射 A については、Cr を多く含む結晶物が存在
- ・特に硬化肉盛鋼 A、C には Nb の結晶物が存在
- ・硬化肉盛鋼 C には Nb 結晶物周辺、硬化肉盛鋼 D、溶射 A には組織全体にボイドが存在

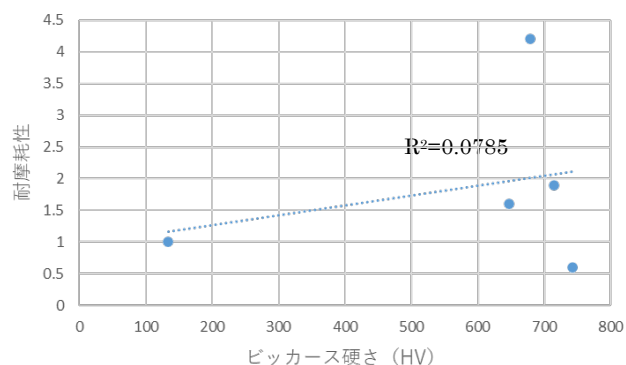
図 11 各サンプルの硬さと耐摩耗性の関係

次に、各サンプルの硬さ試験を行い、各サンプルの耐摩耗性との関係性を調査した。その結果を図 11 に示す。

図 11 より、ビッカース硬さと耐摩耗性の相関性はほぼないことがわかった。
