石炭火力発電所のアッシュエロージョン対策に関する研究

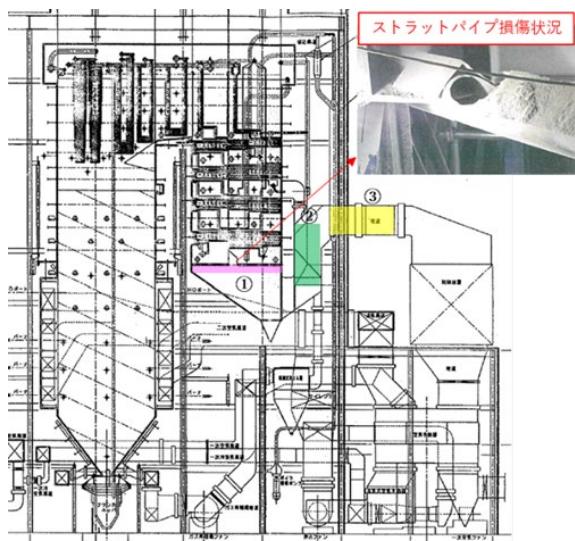
図1 アッシュエロージョン発生箇所

石炭火力発電所においてアッシュエロージョンの状況を調査した結果、アッシュエロージョンを受けやすい箇所は以下であることがわかった(表1、図1)。

- ・ 排ガス平均流速が速く、直近の上流ダクトがL字またはU字
- ・ ダンパ一直下部

場所		ガス平均流速(m/s)	備考
発電所	A	①SH/RH ダンパ一下部	4.3 損傷箇所はダンパ一直下部
		②ボイラ後部煙道	直近の上流ダクトがU字
		③脱硝入口	直近の上流ダクトがL字
	B	AH 出口	直近の上流ダクトがL字
