漏洩磁束法によるポストテンション実橋におけるPC鋼材破断調査

(株)四国総合研究所	工博	廣瀬 誠
(株)高速道路総合技術研究所	正会員	工修 青木 圭一
京都大学大学院工学研究科	正会員	工博 宮川 豊章

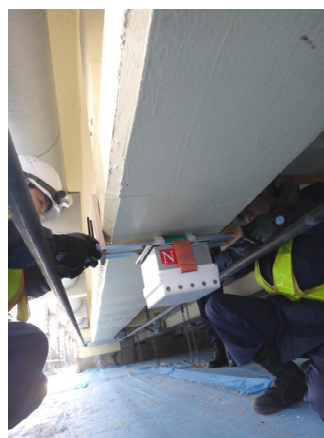
写真 - 3 鉄筋破断非破壊検査装置による実橋調査状況

(1) 磁石ユニット
による着磁

(2) 磁気計測ユニット
による磁束密度測定

鉄筋破断非破壊検査装置による着磁，磁束密度測定状況を写真 - 3 に示す。着磁は，磁石ユニットのS極を，グラフ中の+側位置方向に向け，長手方向に約5m (±2.5m) の範囲について行った。磁束密度測定は，磁気計測ユニットを用いて，長手方向の約 - 2m ~ +2m の範囲について行った。装置の想定かぶりよりも構造物のかぶりが小さいため，本着磁は，磁石ユニットにスペーサを使用し，50mm 離隔位置で行い，下記測定結果についてもコンクリート表面から50mm 離隔位置での測定結果を採用した。

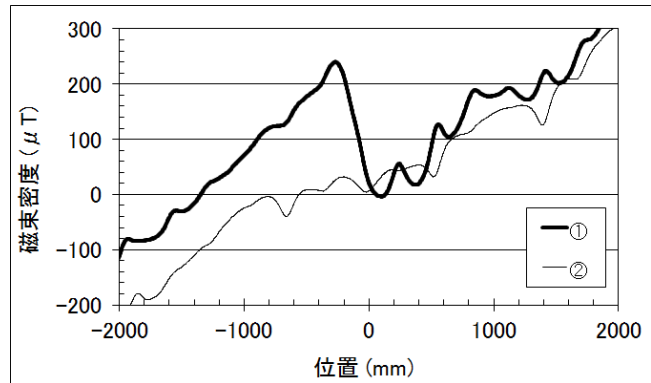
(1) A橋 (2本)

A橋，B橋における漏洩磁束法による非破壊検査結果の波形を図- 6 (1)，(2) に示す。磁束密度分布波形は，次の特徴を示した。

- ・磁石ユニットのS極をグラフ中の+側位置方向に向けて着磁したため，鋼材はグラフ右側がN極に，グラフ左側がS極に磁化されており，適切に着磁が行えている。
- ・桁のスターラップの典型的な影響として，スターラップ位置で単峰形(凸)の波形を示した。
- ・A橋を除き，波形は，全体に右上がりの概ね直線的な分布となっており，前述した健全の特徴を有する典型的な健全波形である。
- ・A橋では，約 - 200mm位置で上に凸(N極)，約0mmの位置で下に凸(S極)の極が反転したS字形の波形となっている。このS字形の磁束密度の差は約244 μTと大きく，およそ-100mm位置で破断を示す典型的な破断波形である。

以上の結果とA橋のはつり調査の結果とは一致しており，PC鋼材の健全，破断の状態を漏洩磁束法による非破壊検査で，的確かつ明瞭に評価できた。
