漏洩磁束法によるPCポストテンション桁橋におけるPC鋼材破断調査の実用化

(株)四国総合研究所 正会員 廣瀬誠 , 非会員 木村美紀

1. 目的

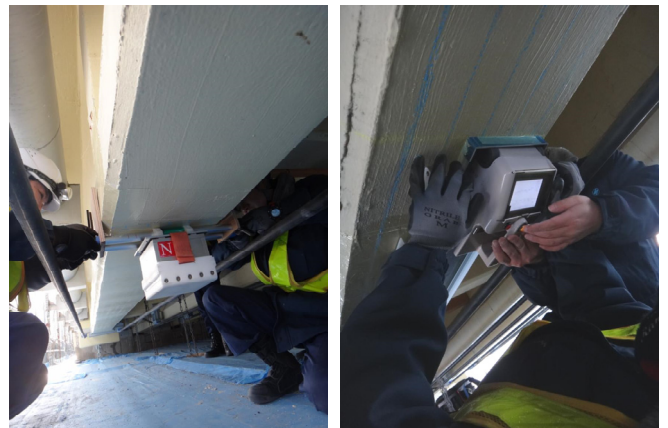
(1)磁石ユニットによる着磁 (2)磁気計測ユニットによる磁束密度測定
写真-2 鉄筋破断非破壊検査装置による実橋調査状況

鉄筋破断非破壊検査装置による着磁、磁束密度測定状況を写真-2に示す。着磁は、長手方向に約5m(±2.5m)の範囲について行った。磁石ユニットの極性の向きは、磁石ユニットのS極を下記グラフ中の+ (右)側に向けた。磁束密度測定は、磁気計測ユニットを用いて、長手方向の約-2m~+2mの範囲について行った。装置の想定かぶりよりも構造物のかぶりが小さいため、着磁では磁石ユニットでスペーサを使用して50mm離隔位置で行い、下記測定結果についてもコンクリート表面から50mm離隔位置での測定結果を採用した。

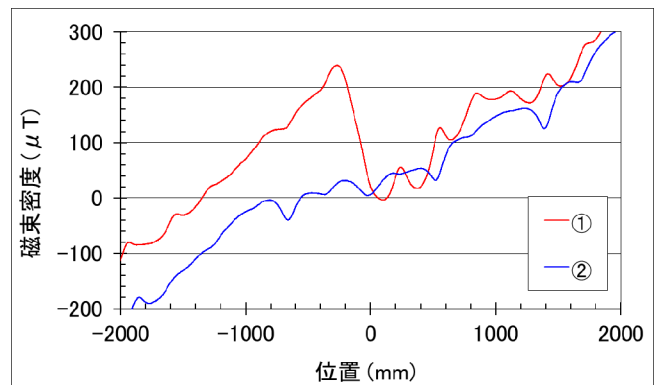
(1)A橋における調査結果（2本）

図-2 鉄筋破断非破壊検査装置による実橋調査結果

A橋、B橋における漏洩磁束法による非破壊検査結果の磁束密度分布波形を図-2(1),(2)に示す。波形は、次の特徴を示した。

- ・磁石ユニットのS極をグラフ右に向けて着磁したため、鋼材はグラフ右側がN極に、グラフ左側がS極に磁化されており、適切に着磁が行えている。
- ・桁のスターラップの典型的な影響として、スターラップ位置で単峰形（凸）の波形を示した。
- ・A橋を除き、波形は、全体に右上がりの概ね直線的な分布となっており、健全を示す典型的な波形である。
- ・A橋では、約-200mm位置で上に凸（N極）、約0mmの位置で下に凸（S極）の連続したピークを持つS字形の波形となっている。このS字形の磁束密度の差は約244μTと大きく、およそ-100mmの位置で破断を示す典型的な破断波形である。
