OPGW接続箱把持金具部分における塩害対策

榊四国総合研究所 電子技術部	西村 浩一
四国電力(株) 情報通信部	山崎 善通
(元：榊四国総合研究所 電子技術部)	
榊四国総合研究所 化学バイオ技術部	西森 修次
榊四国総合研究所 化学バイオ技術部	大捕 秀基

The study of measures for salt damage on fixing device for OPGW at joint box

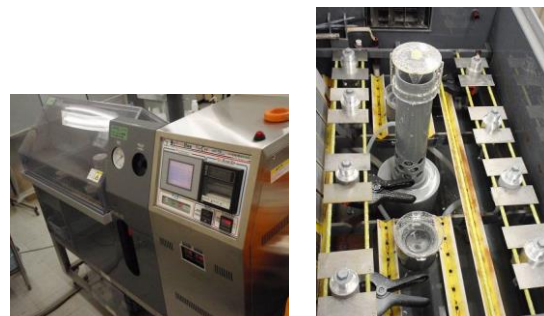
図3 複合サイクル試験の概要

【複合サイクル試験機】

【試験機の内部】

上記試験用サンプルと、比較対照用として無対策の新品把持金具とOPGWを用いて作成した加速劣化速度測定用サンプルとで加速劣化試験を行うこととした。加速劣化試験は、塗膜の塩害試験として一般的に用いられているJIS K 5600-7-9に規定されているサイクルD法を適用し、複合サイクル試験機を用いて実施した(表3、図3)。

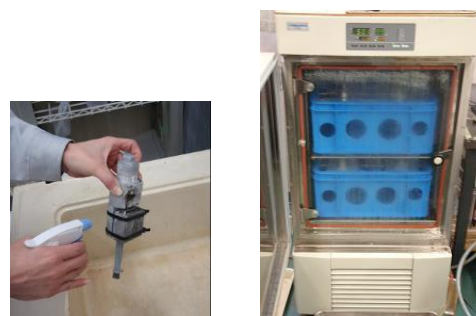
図4 濃縮海水を用いたサイクル試験の概要

これに基づき、海水から塩分濃度を9%まで高めた濃縮海水を作成し、サイクル試験を実施した(表4、図4)。

【海水噴霧】

【プラスチックボックスによる加湿】

(注)濃縮海水の噴霧は霧吹きによる手作業
1サイクルは約2時間、日中4サイクル、
夜間は②加湿のみ実施
