## コンクリート柱用鉄筋破断診断装置「新型CPチェッカー」の開発

キーワード： CPチェッカー  
漏洩磁束法  
鉄筋破断  
コンクリート柱  
TMR センサー

### The development of “Advanced CP Checker,” A Rebar Breakage Diagnostic Device for Concrete Poles

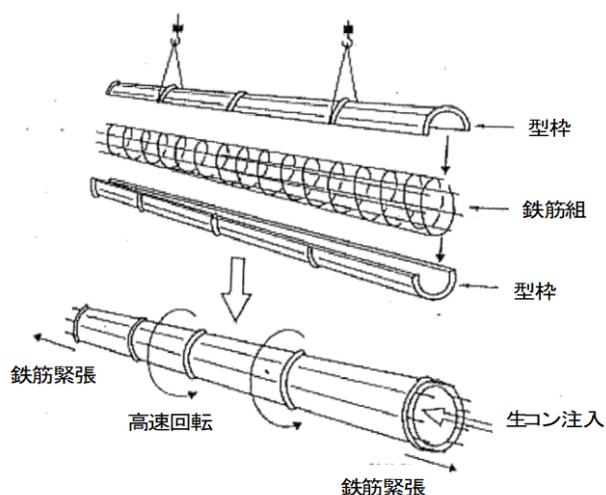
図 1 コンクリート柱の製造工程概念図<sup>1)</sup>

- ① 主鉄筋と螺旋筋とを溶接あるいは手編みにより組み立てる。
- ② 組み立てた鉄筋を 2 分割された型枠内に配置する。
- ③ 主鉄筋に所定の緊張力（プレストレス）を与えた状態でコンクリートを型枠内に入れ、電柱を周方向に回転させながらコンクリートを注入し、遠心力によって締め固める（遠心成形）。
- ④ 遠心成形後、蒸気養生して型枠を外し、検査工程を経て完成となる。

コンクリート柱の製造工程を以下に、製造工程概念図を図 1 に示す<sup>1, 2)</sup>。

上記工程③の遠心成形時には、型枠の合わせ目から僅かな水分が出るが、完成後はこれが通り道

となり水分が浸入しやすくなること、経年劣化によるコンクリートのひび割れ箇所からも水分が浸入しやすくなることなど、外部からの雨水の浸入による腐食が懸念される。更に、そのような状況下において、製造時に主鉄筋に与えたプレストレスや電柱のたわみなどによる応力が発生することにより、水素脆化が原因となる遅れ破壊によって鉄筋破断が発生する可能性もある<sup>2, 3)</sup>。

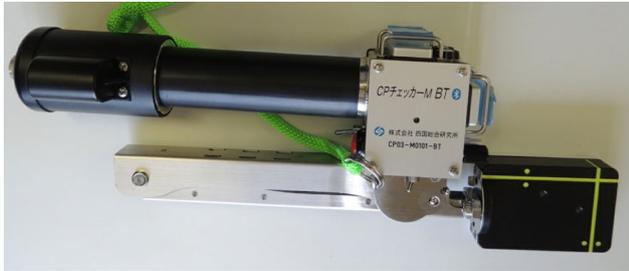
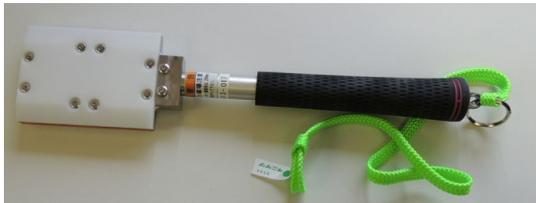
図2 CPチェッカーの外観

このようなニーズに基づき、2003 年頃から当社では CP チェッカーの開発に着手した。CP チェッカーの外観を図 2 に示す。CP チェッカーは本体であるセンサユニット、測定波形のグラフ表示と記録を行うレコーダユニット、コンクリート柱の鉄筋を磁化させるための磁石ユニットの 3 ユニットで構成される。CP チェッカーではコンクリート柱の鉄筋を磁石ユニットで磁化させた

後、磁化範囲をセンサユニットで走査させて破断箇所の有無を診断する。破断の可能性が高い箇所付近でセンサを走査させた場合には、CPチェッカーがLEDランプとブザー音で破断ありを警告する。

(a) センサユニット

(b) レコーダユニット

(c) 磁石ユニット

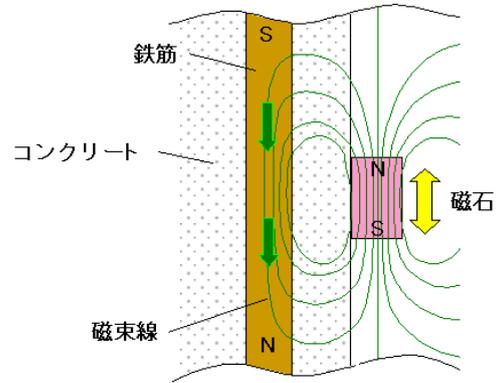
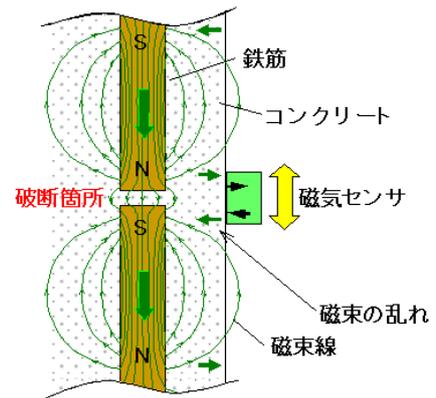
図3 鉄筋周辺の磁束密度分布例

CPチェッカーによる鉄筋破断診断では、コンクリート表面から永久磁石で内部の鉄筋を磁化するステップ1と、破断箇所における磁束の乱れを磁気センサで検出して破断箇所を特定するステップ2の2ステップで破断診断を行う。各ステップにおける主鉄筋および磁石、磁気センサ周辺の磁束線を図3に示す。ステップ1で鉄筋を磁化すると、破断がある箇所ではそこで鉄筋が不連続な端部となるため、そこにN/Sの磁極が発生する。ステップ2では、この磁極から漏れ出る磁束を磁気センサで検出し、その局所的な変化を捉えて破断の有無を判定する。この手法は、破断部分から漏れ出る磁束を測定して破断箇所を特定する方法であり、漏洩磁束法と呼ばれる<sup>5)</sup>。

(a) STEP1 磁石で鉄筋を磁化

(b) STEP2 センサで磁束の乱れを検出

コンクリート柱内部では主鉄筋はコンクリートで固められているが、空気中もコンクリート中も透磁率はほぼ同じとして扱える。そのため、漏洩磁束法ではコンクリートを使わずにモックアップを構築することが可能である。

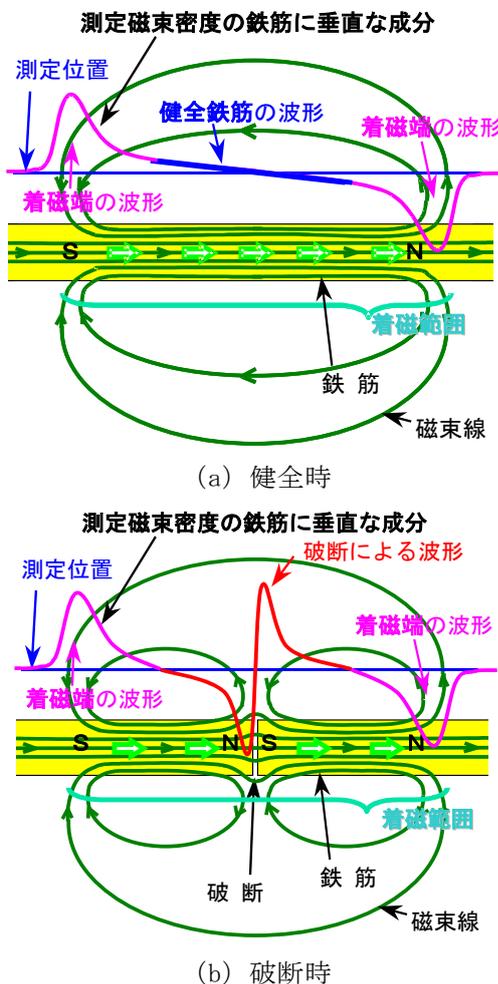
図 4 健全および破断時の磁束密度分布

CPチェッカーにおける鉄筋の破断点検出では、2個の磁気センサを用いる。2個の磁気センサを同じ直線上に一定間隔をおいて配置し、検査対象となる主鉄筋の直上を2個の磁気センサが同じ直線上を移動するよう走査する。破断のない鉄筋上を走査する場合は、図4(a)に示すような磁束線が発生し、端部を除く区間では概ね線形的に滑らかに変化する。

仮に、主鉄筋に破断箇所があった場合、破断箇所には図4(b)に示すような磁束線が発生しており、コンクリート柱の軸中心から表面に向かう方向、即ち図4にて上向きの方向の磁束を測定す

ると、破断箇所付近の短い区間に N/S 極が発生することで磁束密度の極大／極小値が発生し、S 字曲線の特徴を示す。

図 4 (b) に赤色で示す磁束密度波形では、極大・極小値の中間位置を破断点とすると、破断点は磁束密度波形を微分した波形において、傾きが最大となる箇所である。波形の微分は、数値計算では微小区間の差分を求めることに相当するが、これにヒントを得て、CPチェッカーでは2個のセンサ測定値の差分を求め、その絶対値が一定値以上大きく変化する箇所を破断点の候補として検出する<sup>5)</sup>。

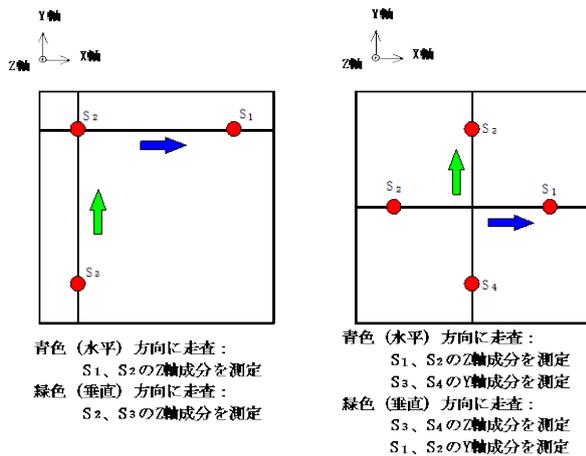
図5 センサヘッド部分のセンサ配置

図5に従来および新型CPチェッカーにおけるセンサの配置を示す。従来のCPチェッカーでは、Z軸方向のみの単軸のMIセンサ3個を配置し、走査方向と同じ方向に配置したセンサ2個で測定する。これに対して、新型CPチェッカーでは、3軸のTMRセンサ4個を配置し、走査方向と同じ方向に配置したセンサ2個で従来のCPチェッカーと同じZ軸方向の測定を行い、それに直交する方向に配置したセンサ2個でY軸方向の測定を行う。新型CPチェッカーでは、走査方向に直交する方向に配置した2個のセンサにより、破断箇所から漏洩する磁束線を走査方向から見た両側面からも測定することができる。

(a) センサヘッド部分

(b) 従来のCPチェッカー (c) 新型CPチェッカー

図5(c)のセンサ S<sub>1</sub>, S<sub>2</sub> について Z 軸方向の磁束密度の差分の絶対値が、設定閾値以上となった場合に、その位置を破断判定候補とする。閾値に以上なった点(開始点:  $t_s$ )と閾値以下に戻った点(終了点:  $t_e$ )を求める。

1次スクリーニングの開始点と終了点における図5(c)のセンサ S<sub>3</sub>, S<sub>4</sub> の Y 軸方向の磁束密度を求める。これらの値が、下記の式(1)から(3)を満足すれば、測定結果を破断であると判断する。

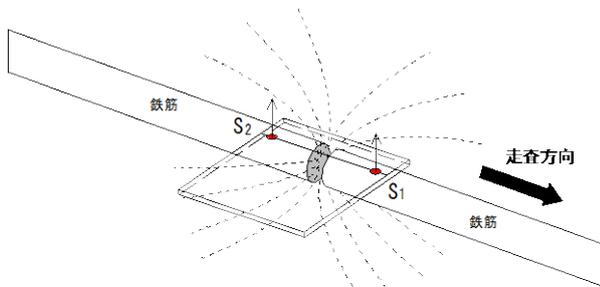
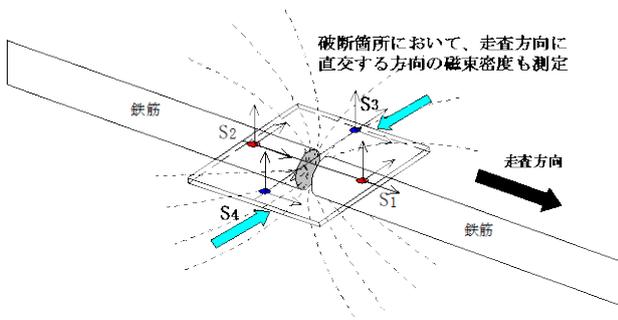
図6 従来および新型CPチェッカーの破断箇所測定方法の比較

(a) 従来のCPチェッカーによる測定例

(b) 新型CPチェッカーによる測定例

サ S<sub>1</sub>, S<sub>2</sub> の中点を破断箇所として推定し、新型CPチェッカーにおいては、センサ S<sub>1</sub>~S<sub>4</sub> の中点を破断箇所として推定する。図6に従来のCPチェッカーと新型CPチェッカーにおける測定方法の比較を図示する。

新型CPチェッカーの S<sub>1</sub>, S<sub>2</sub> については、従来のCPチェッカーの S<sub>1</sub>, S<sub>2</sub> と同じデータを測定しており、新型CPチェッカーの測定結果は、従来のCPチェッカーの測定結果と互換性を有している。

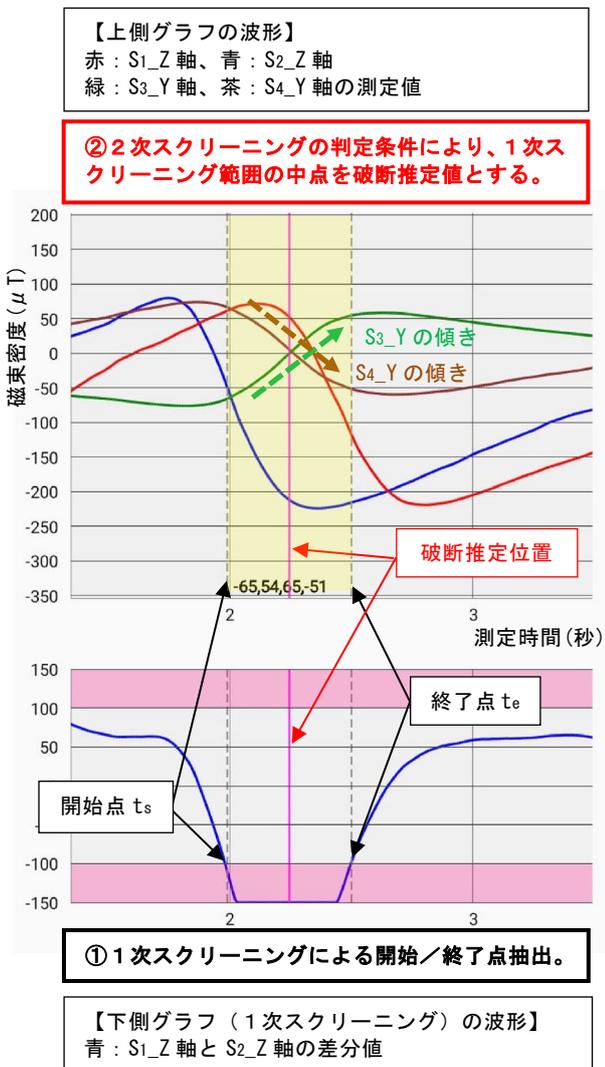
図7 破断を示す波形例

破断を示す波形例を図7に示す。これは、新型CPチェッカーのレコーダユニット画面に表示されるグラフである。上側のグラフはS1、S2のZ軸方向の磁束密度を青と赤、S3、S4のY成分の磁束密度を緑と茶で表したもので、縦軸に磁束密度( $\mu T$ )、横軸に測定時間(秒)をとったものである。下側のグラフは、S1、S2のZ軸方向の磁束密度の差分値を表示しており、この値が閾値を超える開始/終了点の点線を上側のグラフと共有している。上側のグラフで2次スクリーニングを行い、破断と判定される場合は、上下のグラフで桃色の破断推定位置の線を共有する。図7のような典型的な破断を示す例では、S3およびS4の波形が交差する形で表される。

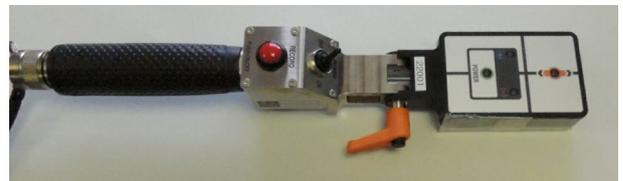
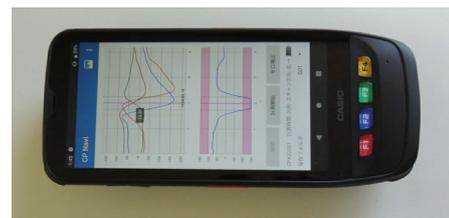
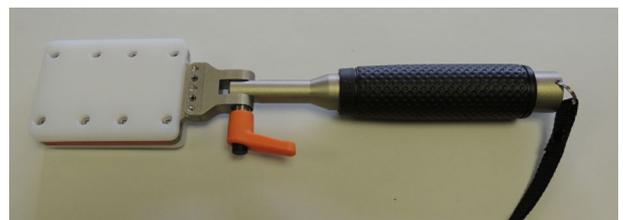
図8 新型CPチェッカーの外観

図8に新型CPチェッカーの外観を示す。従来と同様に新型CPチェッカーにおいても、センサユニット、レコーダユニット、磁石ユニットの3ユニットでの構成とした。

センサユニットに関しては、現場での聞き取り調査を実施して筐体の大幅な見直しを行い、使用頻度の少ない機構部分を簡素化することで、従来よりも小型、軽量化を図った。中でもTMRセンサの特徴である低消費電力を活かすことにより、CPチェッカーのバッテリー持続時間を、これまで単3乾電池4本で8時間であったものを、単3乾電池2本で50時間以上に延長することができ、電池本数の削減により軽量化にも貢献した。

また、レコーダユニットにおいてもAndroidOSへの変更や、BLE (Bluetooth Low Energy) への対応、3D破断判定手法による判定結果表示などの機能アップが行われている。

(a) センサユニット

(b) レコーダユニット

(c) 磁石ユニット

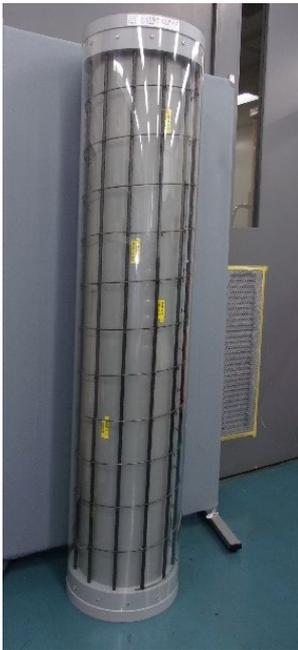
図9 コンクリート柱モックアップの外観

## 5.2 コンクリート柱モックアップの作成

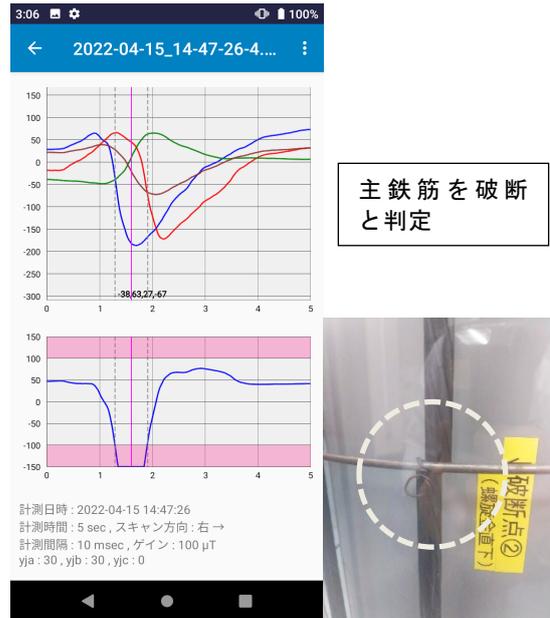
図10 螺旋筋直下の主鉄筋模擬破断の測定例

螺旋筋の直下に主鉄筋の破断がある場合の測定例として、測定結果と該当部分の写真を図10に示す。

螺旋筋直下の破断ということで、主鉄筋の破断部分から漏洩する磁束が上側の螺旋筋に遮られて測定値が低下する可能性が懸念されたが、特に大きな影響はなく、主鉄筋の破断が検出できていることを確認した。

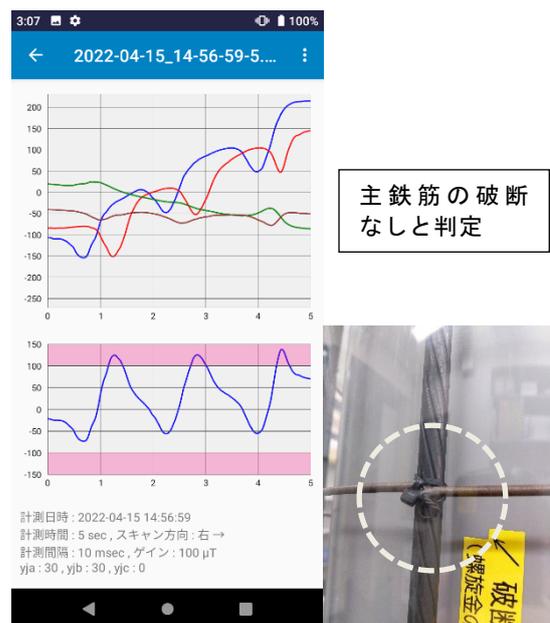
図11 主鉄筋直上の螺旋筋模擬破断の測定例

主鉄筋には破断が無く、主鉄筋と交差する箇所螺旋筋のみが破断している場合の測定例として測定結果と該当部分の写真を図11に示す。

主鉄筋上を走査しているため、主鉄筋と螺旋筋が交差する部分は磁束密度が局所的に変化するため、部分的に1次スクリーニングで検出されているが、S3、S4のY軸方向の磁束密度の変化が小さいため2次スクリーニングでは破断として検出されないことを確認した。
