## 保温材の上から配管減肉を点検可能な技術および現場適用例

### 目 的

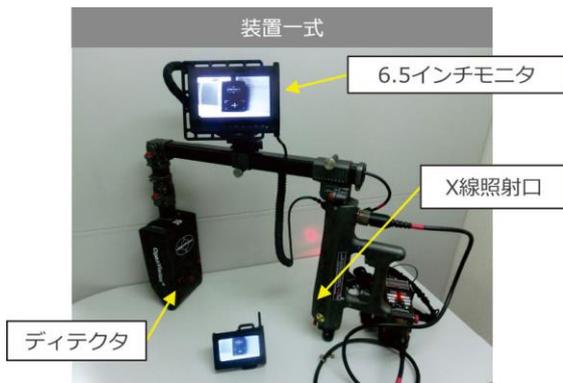
図1 CUI-Vision 装置外観

保温材の上から配管点検可能な技術について、非破壊検査業務を取扱う企業へヒアリングを実施した結果、放射線を用いた画像撮影による点検や超音波（ガイド波）を用いて点検する方法などがあり、口径 250A 以下の配管が対象の放射線画像撮影による点検技術として、携帯式保温配管 RT 装置（CUI-Vision）や工業用ワイヤレスフラットパネル（DREAMS）の存在を確認した。（図 1, 2）

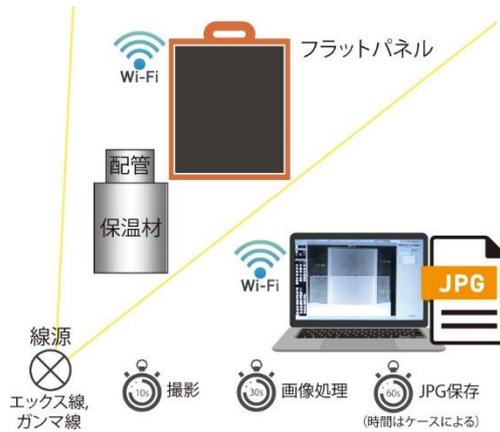
図2 DREAMS システム構成概略図

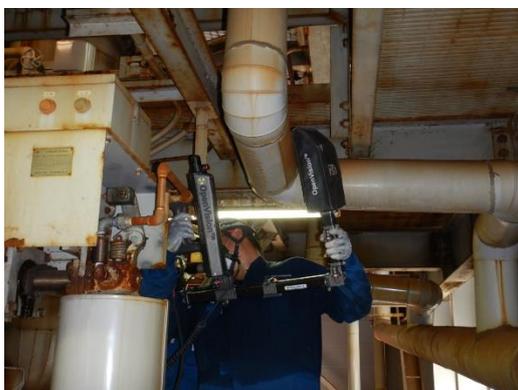
図3 CUI-Vision による撮影作業状況

CUI-Vision や DREAMS の技術を用いて、火力発電所の配管を試験的に点検した結果、CUI-Vision による外面腐食簡易点検や DREAMS による残肉厚測定が可能であることを確認した。（図 3～6）

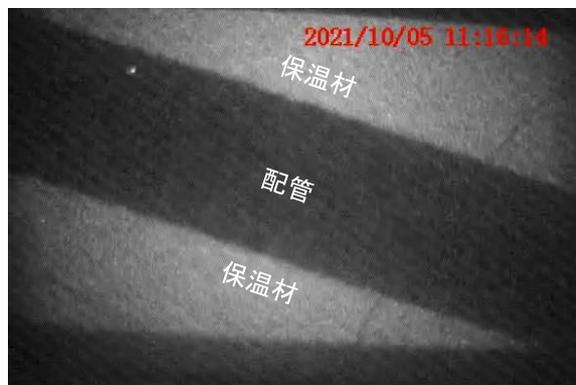
図4 CUI-Vision による撮影画像例

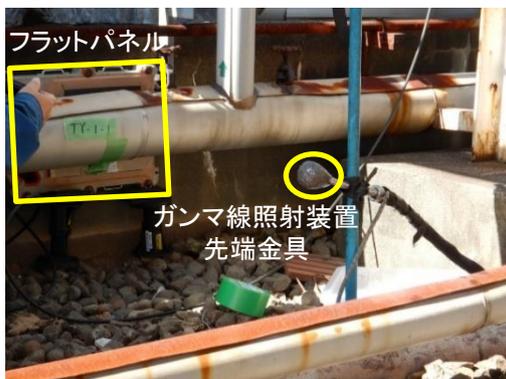
図5 DREAMS による撮影作業状況

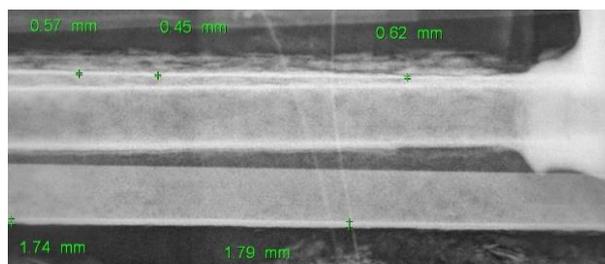
図6 DREAMS による撮影画像および残肉厚測定値

さらに、DREAMS を用いて点検した配管を切断し配管断面を観察した結果、DREAMS の残肉厚測定値と実際の配管腐食状態との相違がほとんどないことが分かり、測定精度の高さを検証することができた。
