石炭火力発電所のアッシュエロージョン対策に関する研究

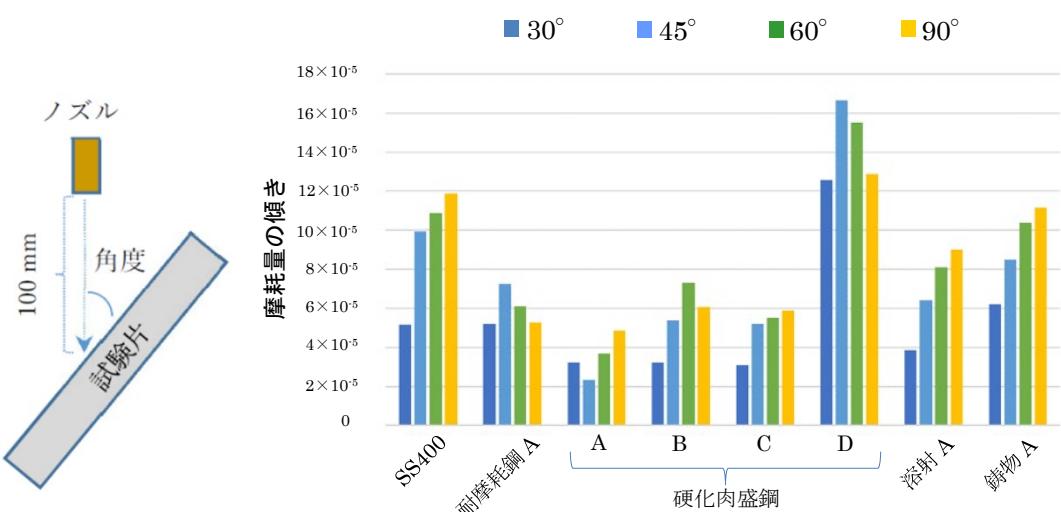
図3 各耐摩耗材における摩耗量の傾き (= 摩耗量/噴射珪砂量)

既設材料よりも十分硬い材料を選定し(表2)、珪砂入り空気を吹き付けて摩耗させる「荒田式溶射皮膜評価試験機」を用いて(試験イメージは図2参照)、選定したサンプルの耐摩耗性を評価した結果、既存材料よりも耐摩耗性の高い材料を確認した(図3)。また、上記材料の断面観察および成分分析を行い、耐摩耗性の高さによって変わる組織の特徴を整理した。
